Auftragsdokumentation Nr. 1700000-01

Untersuchungsprotokoll
CAD-Zeichnung
Fotodokumentation

Leckortung

Wohngebäude
Musterobjekt 10
77777 Musterhafen
Deutschland

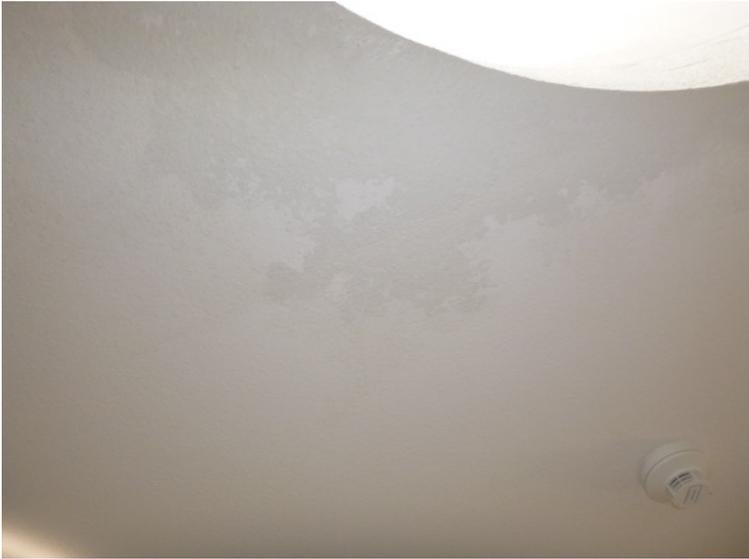
Bild 01: Schadstelle

Schadensaufnahme (Bild 01):

Der Feuchtigkeitsschaden in dem Objekt wurde begutachtet. Dieser befindet sich im obersten Geschoss des Treppenhauses im Bereich der Dachkuppel. Laut Kundeninformation wird diese Stelle nach langem Regen immer wieder feucht. Die Feuchtigkeit tritt zeitversetzt nach Regen auf und ist durch Tropfenbildung erkennbar. Zum Zeitpunkt der Begutachtung war diese Stelle augenscheinlich feucht. Es konnte kein permanenter Wassereintritt festgestellt werden.

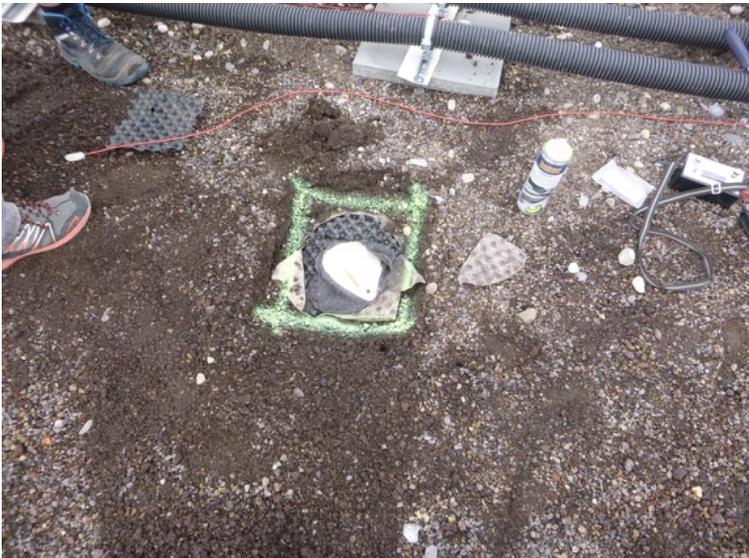
Bild 06: Defekt A

Defekt:	Position:	
A (Bilder 6-7)	innerhalb des Untersuchungsbereichs	
Art:	Größe:	Anzahl:
mechanische Beschädigung	0,1cm-1,0cm	1

Nachweislich beschädigt ist sowohl die Abdichtungsbahn als auch die vorhandene Trennlage (Vlies).

Sämtliche Defekte wurden am Tag der Untersuchung durch die Firma Musterdach fachgerecht abgedichtet.

Die festgestellten Defekte und oberflächlichen Beschädigungen sollten fachgerecht repariert bzw. überarbeitet werden.

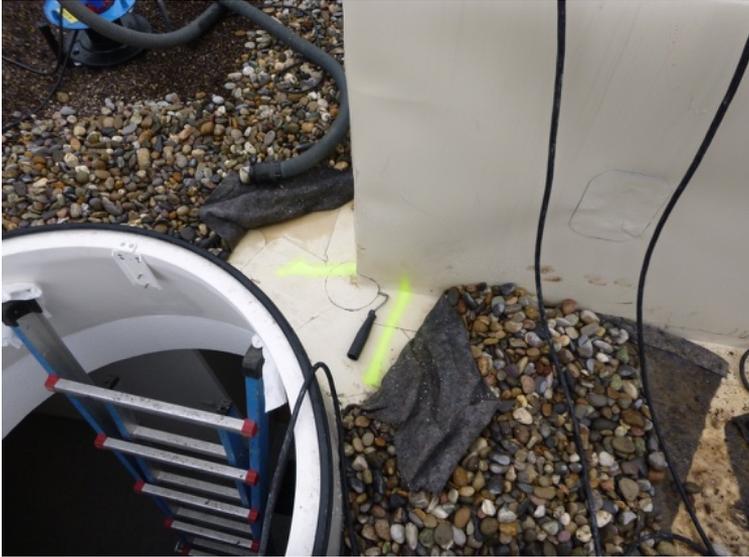
Bild 08: Defekt B

Defekt:	Position:	
B (Bilder 8 – 9)	aufgehendes Bauteil	
Art:	Größe:	Anzahl:
Nahtverbindung	0,1cm-1,0cm	1

Dabei kann es sich auch um kapillare Undichtigkeiten handeln.

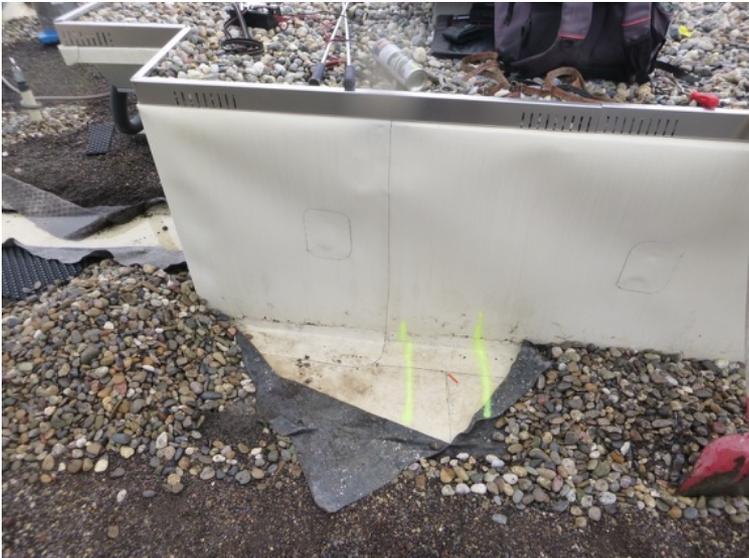
Bild 10: Defekt C

Defekt:	Position:	
C (Bilder 10 – 11)	aufgehendes Bauteil	
Art:	Größe:	Anzahl:
T-Stoß	0,1cm-1,0cm	1

Dabei kann es sich auch um kapillare Undichtigkeiten handeln.
