Auftragsdokumentation Nr. 1700000-02

Untersuchungsprotokoll
CAD-Zeichnung
Fotodokumentation

Zustandsanalyse

Wohngebäude
Musterobjekt 10
77777 Musterhafen
Deutschland

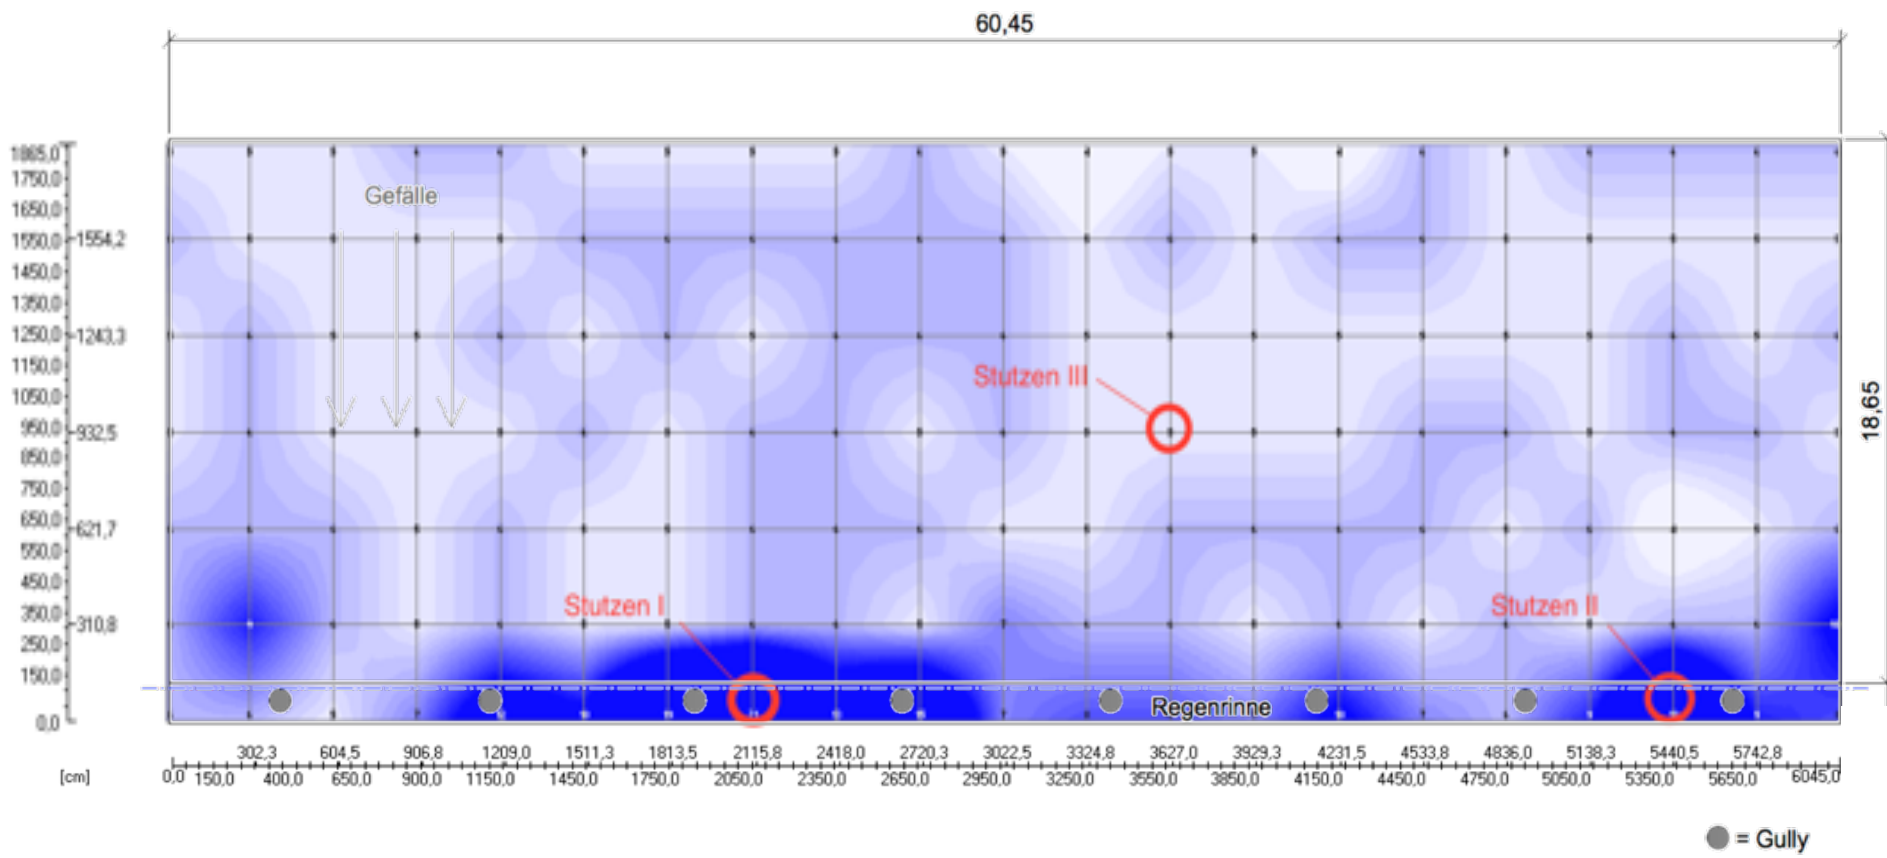
Unterer Randbereich der Dachdämmung/Dämmschicht (erheblich durchfeuchtet):

Die Schwankungsbreite der gemessenen Feuchtwerte liegt zwischen 4-21 Digits. Dabei stellt der untere Dachdämmungsrandbereich mit den höchsten gemessenen Werten (bis zu 21 Digits) und die Restfläche mit den niedrigsten Werten (4-6 Digits) die miteinander zu vergleichenden Feuchtezonen dar. Eine bestimmte Verlaufsrichtung der Feuchteverteilung lässt sich daraus zweifelsfrei ableiten, so dass von einem konstant durchfeuchteten unteren Dachflächenrandbereich auszugehen ist. Die Breite des durchfeuchteten Streifens lässt sich auf ca. 1,5m - 2,0m, nahezu über die gesamte Dachlänge entlang eingrenzen, wobei einzelne Feuchtestellen in wenig entfernten Bereich nicht ausgeschlossen werden können (ca. 15-20% der Gesamtfläche).

Restlicher Bereich der Dachdämmung/Dämmschicht (trocken):

Festgestellt wurde die gleichmäßige Wertermittlung über den restlichen Bereich der Dachdämmung (ca. 80

Durch das Neutronensonden-Verfahren und anschließender Probeöffnungen als absolute Referenzwerte, konnte erhebliche Feuchtigkeit im unteren Randbereich des Dämmschichtpakets nachgewiesen werden. Zur Entfernung von Restwasser in diesem Bereich, zur Wiederherstellung der Dämmwirkung, zur Vermeidung von Schimmelbildung und Schäden in der Bausubstanz und in Abhängigkeit des Kostenverhältnisses einer Reparatur, sind geeignete Sanierungsmaßnahmen zu überdenken.

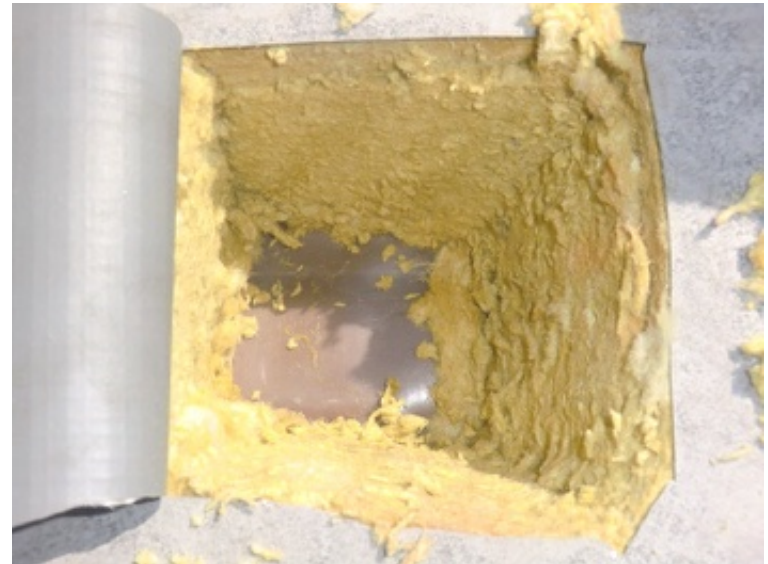
Bild 19: Bsp. Notabdichtung

Zur fachgerechten Analyse, Auswertung und absoluten Bestimmung der erzielten Messwerte wurden insgesamt 3 Probeöffnungen vorgenommen. Diese Öffnungen wurden durch Notfallabdichtungsmaterial zeitlich begrenzt abgedichtet. Diese Maßnahmen stellen kein fachgerechtes Abdichten dar. Es kann keine Gewährleistung für die dauerhafte Dichtigkeit dieser Reparaturmaßnahmen gegeben werden. Das fachgerechte Abdichten muss bauseitig beauftragt werden und durch einen qualifizierten Fachbetrieb erfolgen.
