Auftragsdokumentation Nr. 1700000-02

Untersuchungsprotokoll
CAD-Zeichnung
Fotodokumentation

Zustandsanalyse

Untersuchungsprotokoll Nr. pr-1700000-02

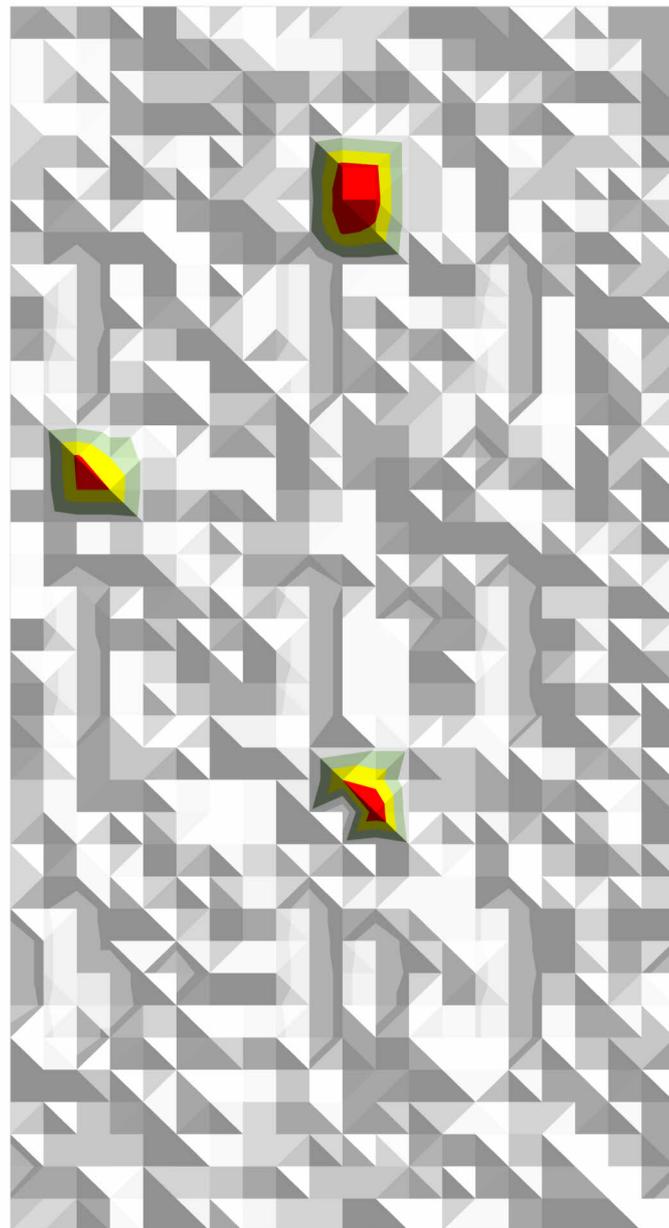
NSV-Diagramm

Unterer Randbereich der Dachdämmung/Dämmschicht (erheblich durchfeuchtet):

Die Schwankungsbreite der gemessenen Feuchtwerte liegt zwischen 4-21 Digits. Dabei stellt der untere Dachdämmungsrandbereich mit den höchsten gemessenen Werten (bis zu 21 Digits) und die Restfläche mit den niedrigsten Werten (4-6 Digits) die miteinander zu vergleichenden Feuchtezonen dar. Eine bestimmte Verlaufsrichtung der Feuchteverteilung lässt sich daraus zweifelsfrei ableiten, so dass von einem konstant durchfeuchteten unteren Dachflächenrandbereich auszugehen ist. Die Breite des durchfeuchteten Streifens lässt sich auf ca. 1,5m - 2,0m, nahezu über die gesamten Dachlänge entlang eingrenzen, wobei einzelne Feuchtestellen in wenig entfernten Bereich nicht ausgeschlossen werden können (ca. 15-20% der Gesamtfläche).

Restlicher Bereich der Dachdämmung/Dämmschicht (trocken):

Festgestellt wurde die gleichmäßige Wertermittlung über den restlichen Bereich der Dachdämmung (ca. 80

Durch das Neutronensonden-Verfahren und anschließender Probeöffnungen als absolute Referenzwerte, konnte erhebliche Feuchtigkeit im unteren Randbereich des Dämmschichtpakets nachgewiesen werden. Zur Entfernung von Restwasser in diesem Bereich, zur Wiederherstellung der Dämmwirkung, zur Vermeidung von Schimmelbildung und Schäden in der Bausubstanz und in Abhängigkeit des Kostenverhältnisses einer Reparatur, sind geeignete Sanierungsmaßnahmen zu überdenken.

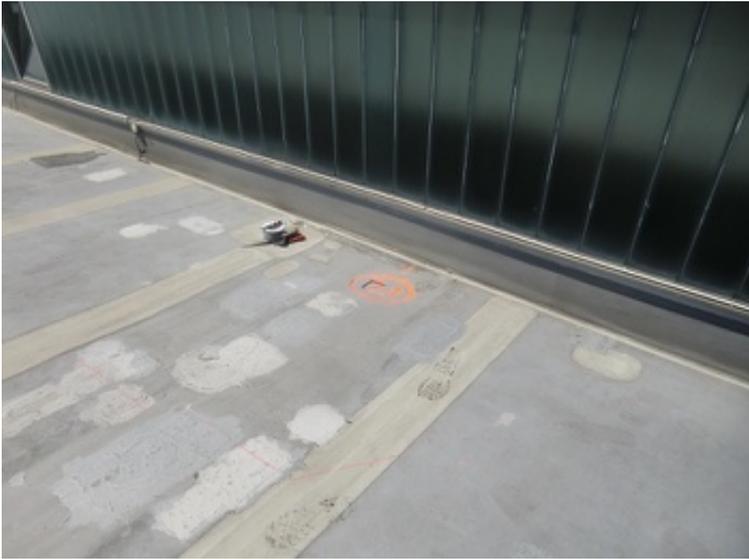
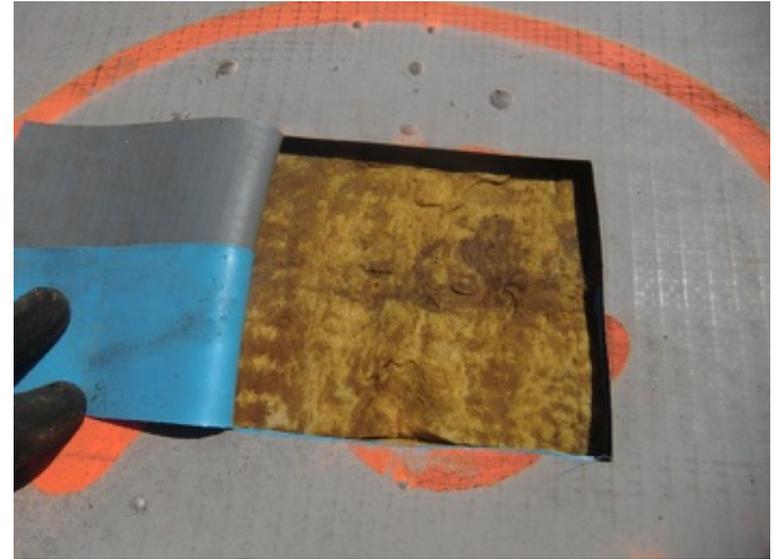
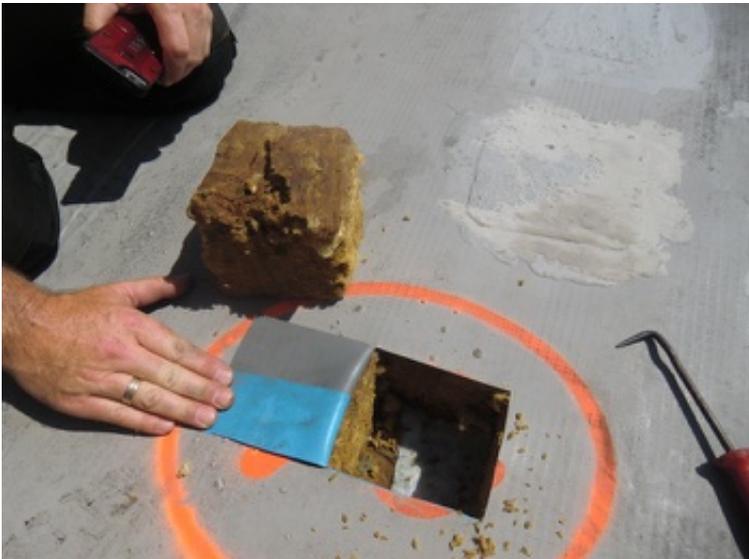
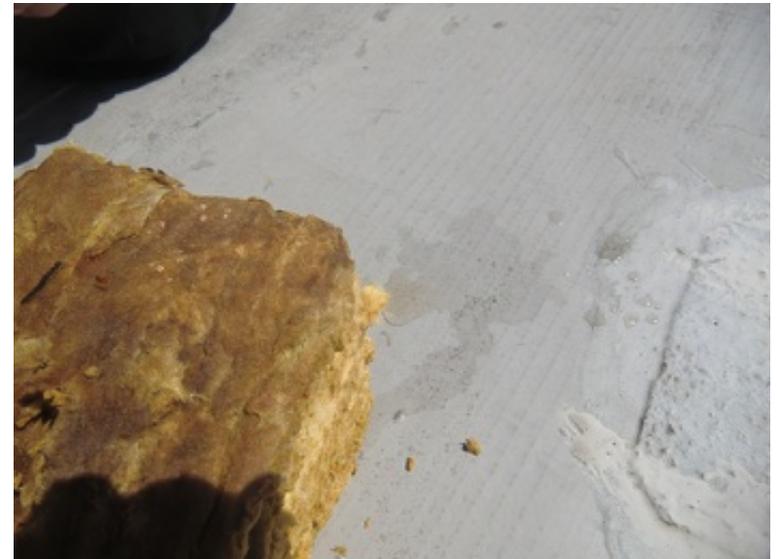
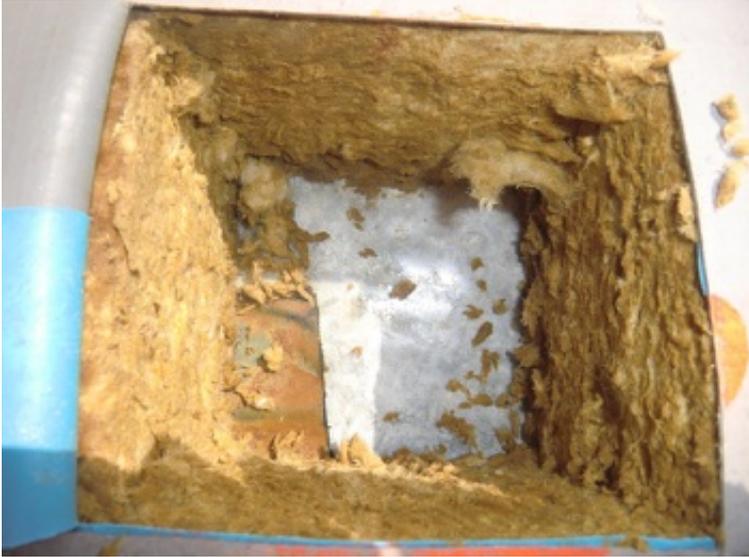
Zur fachgerechten Analyse, Auswertung und absoluten Bestimmung der erzielten Messwerte wurden insgesamt 3 Probeöffnungen vorgenommen. Diese Öffnungen wurden durch Notfallabdichtungsmaterial zeitlich begrenzt abgedichtet. Diese Maßnahmen stellen kein fachgerechtes Abdichten dar. Es kann keine Gewährleistung für die dauerhafte Dichtigkeit dieser Reparaturmaßnahmen gegeben werden. Das fachgerechte Abdichten muss bauseitig beauftragt werden und durch einen qualifizierten Fachbetrieb erfolgen.

Bild 05: Probeöffnung I

Bild 06: Probeöffnung I

Bild 07: Probeöffnung I

Bild 08: Probeöffnung I

Bild 09: Probeöffnung I

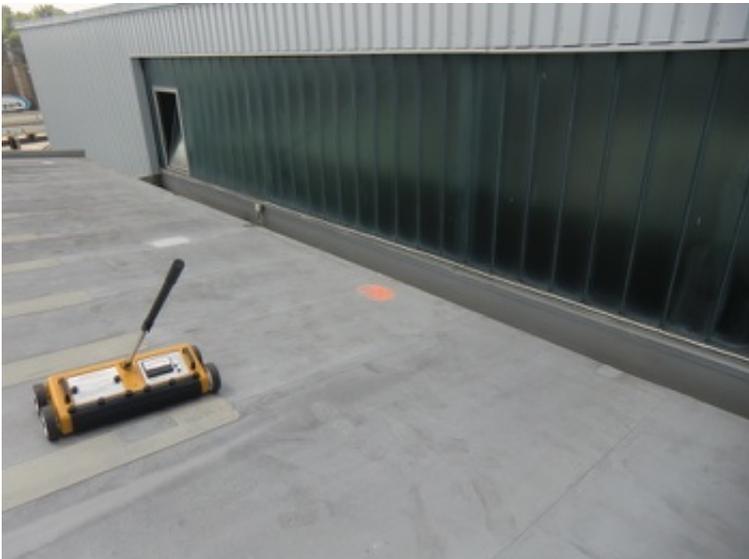
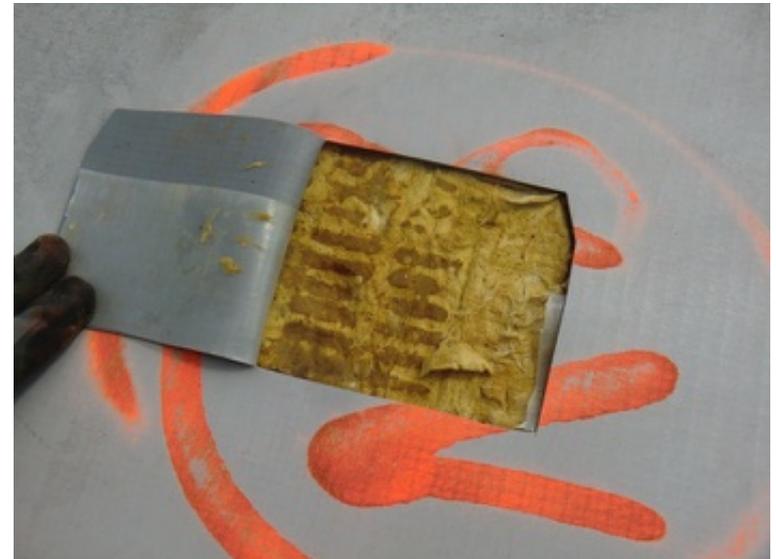
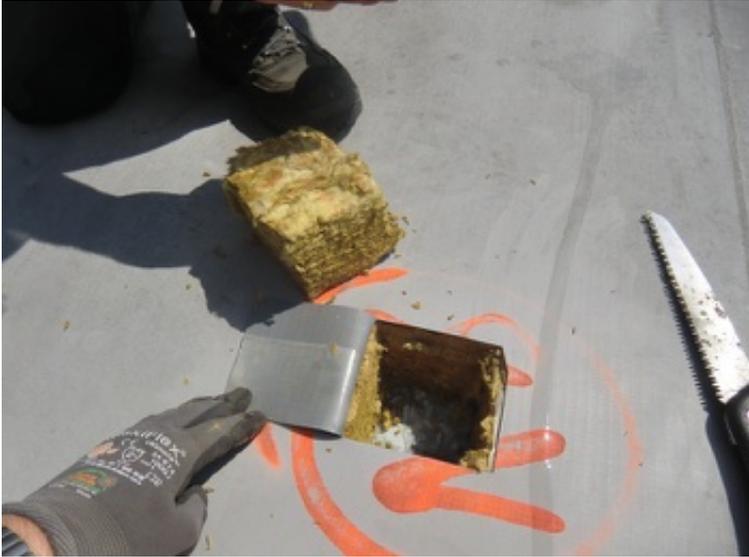
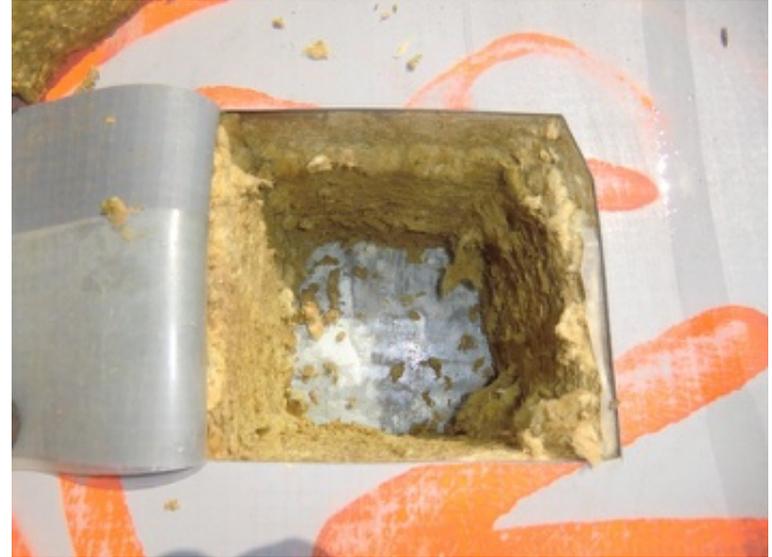
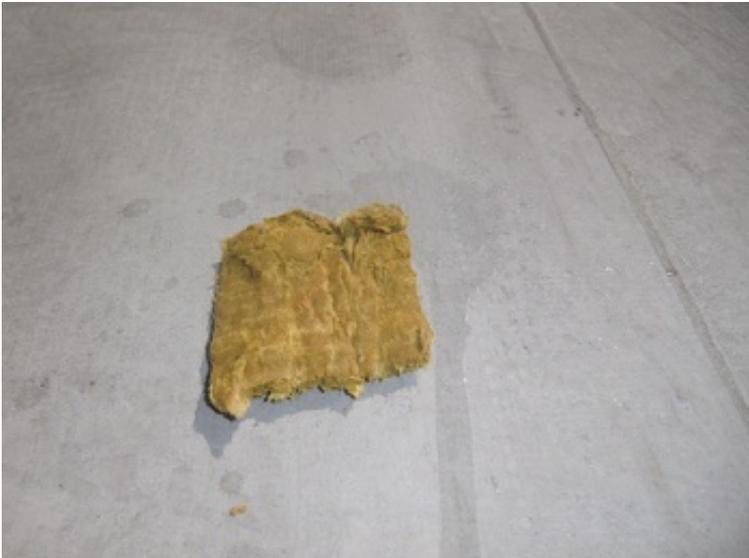
Bild 10: Probeöffnung II

Bild 11: Probeöffnung II

Bild 12: Probeöffnung II

Bild 13: Probeöffnung II

Bild 14: Probeöffnung II

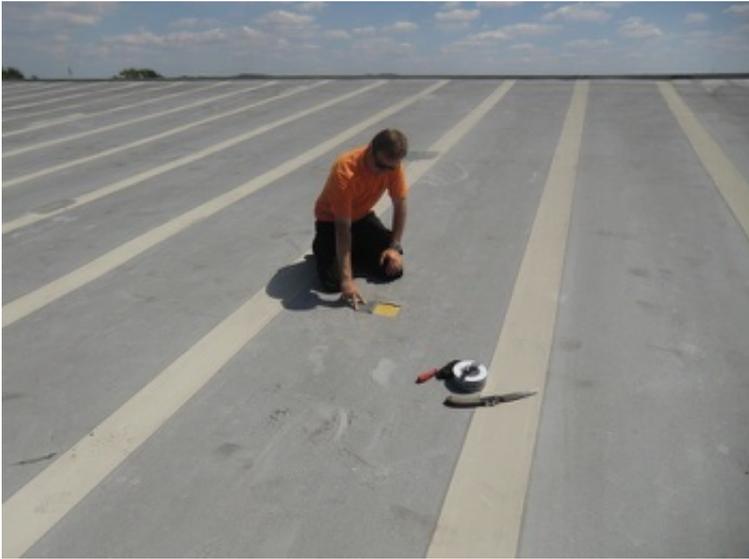
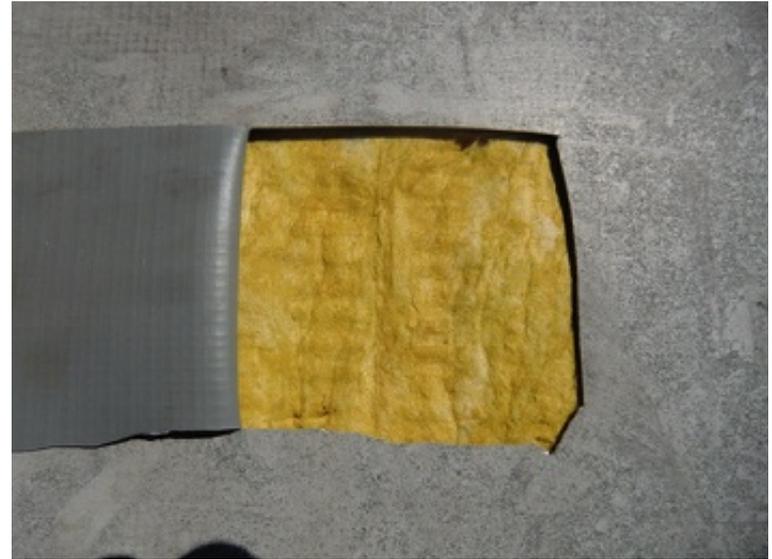
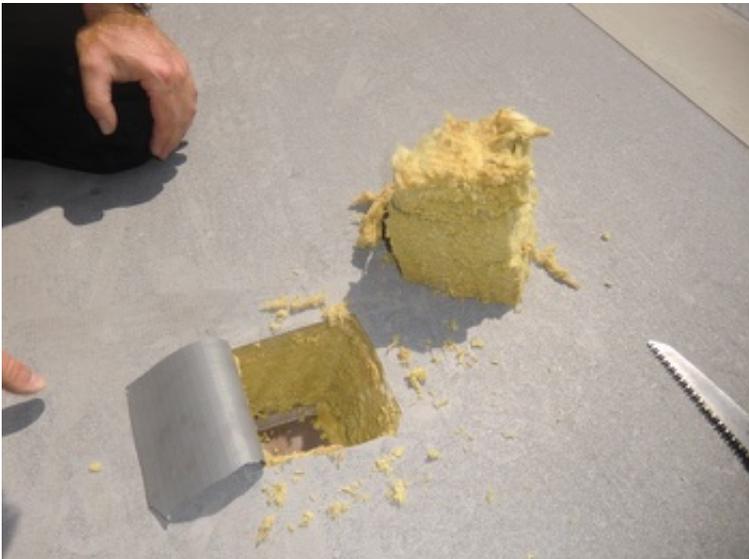
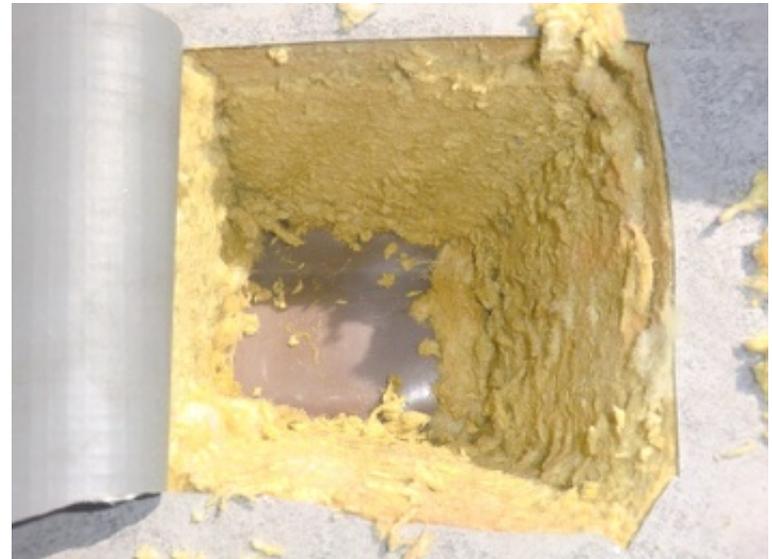
Bild 15: Probeöffnung III

Bild 16: Probeöffnung III

Bild 17: Probeöffnung III

Bild 18: Probeöffnung III

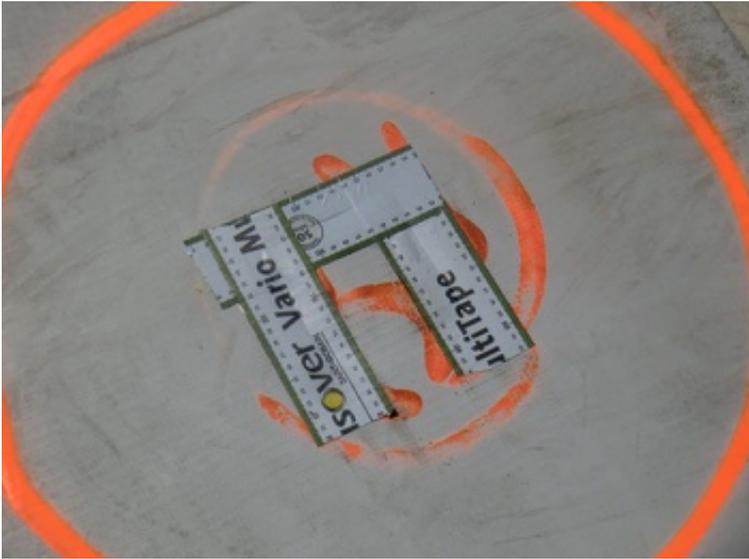
Bild 19: Bsp. Notabdichtung
