Auftragsdokumentation Nr. 1700000-01

Untersuchungsprotokoll
CAD-Zeichnung
Fotodokumentation

Leckortung

Wohngebäude
Musterobjekt 10
77777 Musterhafen
Deutschland

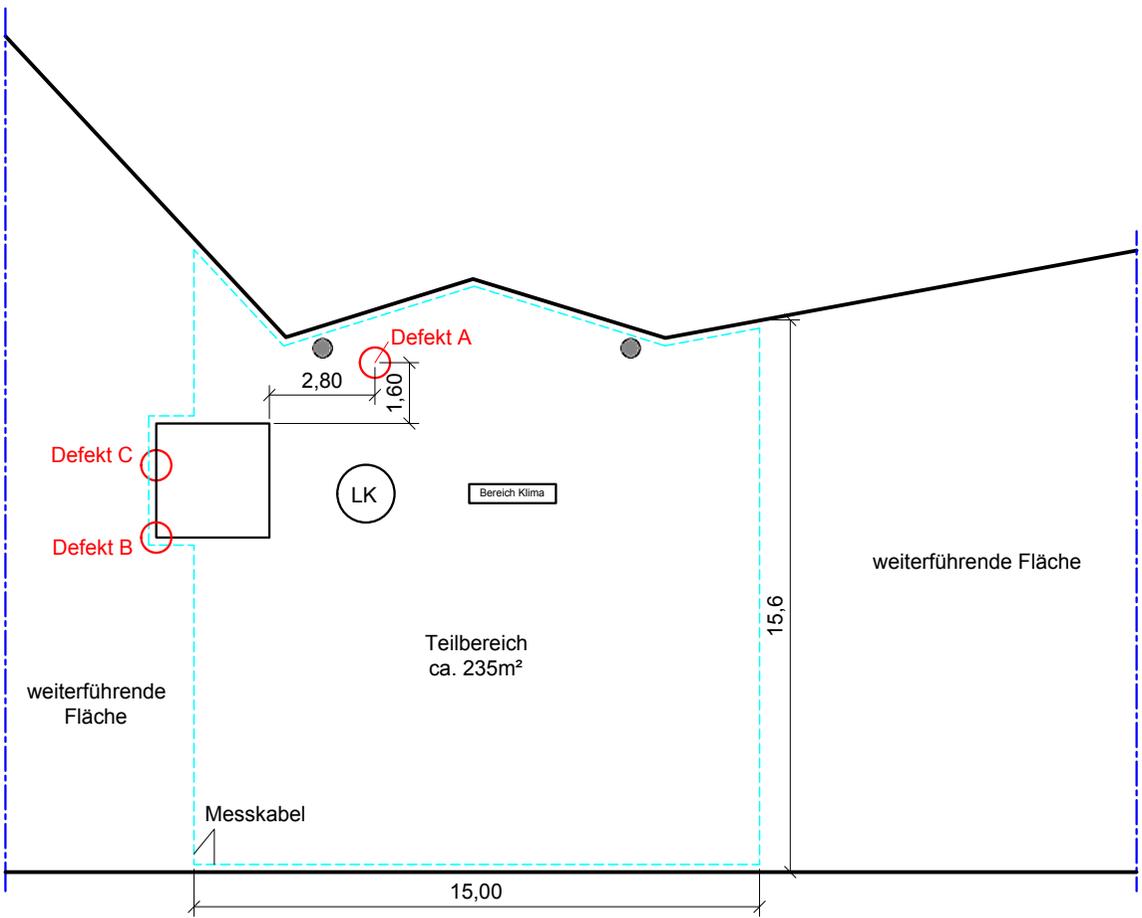
Zeichnungs Nr.: zn-1700000
 Maßstab 1:200 Einheiten: Meter
 erstellt am: 13.02.2017
 erstellt von: Jürgen Eckweiler

Die zu untersuchenden Flächen wurden vor Ort vermessen und die festgestellten Defekte bemaßt. Diese Bemaßungen sind in der CAD-Zeichnung dokumentiert.

Defekt:	Position:	
A (Bilder 6-7)	innerhalb des Untersuchungsbereichs	
Art:	Größe:	Anzahl:
mechanische Beschädigung	0,1cm-1,0cm	1

Defekt:	Position:	
B (Bilder 8 – 9)	aufgehendes Bauteil	
Art:	Größe:	Anzahl:
Nahtverbindung	0,1cm-1,0cm	1

Defekt:	Position:	
C (Bilder 10 – 11)	aufgehendes Bauteil	
Art:	Größe:	Anzahl:
T-Stoß	0,1cm-1,0cm	1

Die festgestellten Defekte und oberflächlichen Beschädigungen sollten fachgerecht repariert bzw. überarbeitet werden.
