Auftragsdokumentation Nr. 1700000-02

Untersuchungsprotokoll
CAD-Zeichnung
Fotodokumentation

Zustandsanalyse

Untersuchungsprotokoll Nr. pr-1700000-02

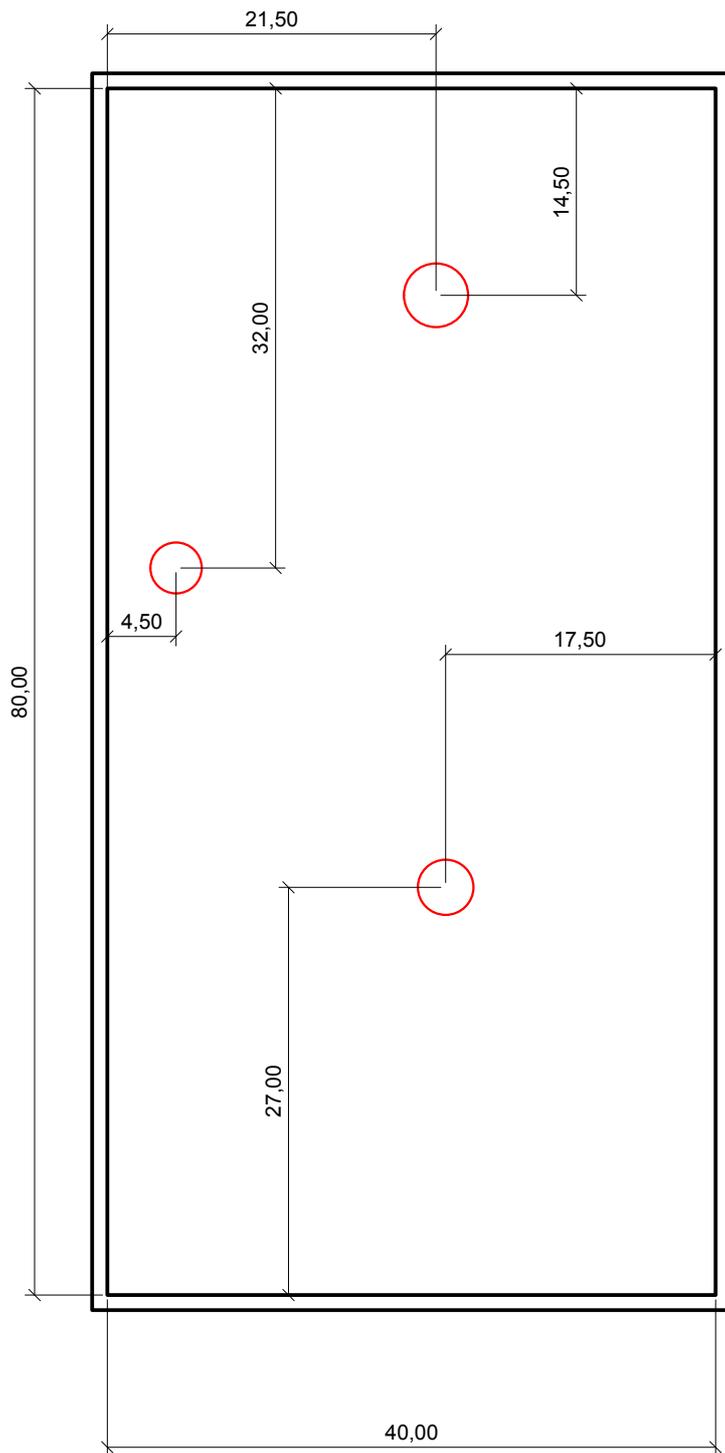
NSV-Diagramm

Unterer Randbereich der Dachdämmung/Dämmschicht (erheblich durchfeuchtet):

Die Schwankungsbreite der gemessenen Feuchtwerte liegt zwischen 4-21 Digits. Dabei stellt der untere Dachdämmungsrandbereich mit den höchsten gemessenen Werten (bis zu 21 Digits) und die Restfläche mit den niedrigsten Werten (4-6 Digits) die miteinander zu vergleichenden Feuchtezonen dar. Eine bestimmte Verlaufsrichtung der Feuchteverteilung lässt sich daraus zweifelsfrei ableiten, so dass von einem konstant durchfeuchteten unteren Dachflächenrandbereich auszugehen ist. Die Breite des durchfeuchteten Streifens lässt sich auf ca. 1,5m - 2,0m, nahezu über die gesamten Dachlänge entlang eingrenzen, wobei einzelne Feuchtestellen in wenig entfernten Bereich nicht ausgeschlossen werden können (ca. 15-20% der Gesamtfläche).

Durch das Neutronensonden-Verfahren und anschließender Probeöffnungen als absolute Referenzwerte, konnte erhebliche Feuchtigkeit im unteren Randbereich des Dämmschichtpakets nachgewiesen werden. Zur Entfernung von Restwasser in diesem Bereich, zur Wiederherstellung der Dämmwirkung, zur Vermeidung von Schimmelbildung und Schäden in der Bausubstanz und in Abhängigkeit des Kostenverhältnisses einer Reparatur, sind geeignete Sanierungsmaßnahmen zu überdenken.

Bei weiter auftretendem Wassereintritt im Gebäude empfehlen wir eine messtechnische Leckortung der Dachfläche um einen möglichen Zusammenhang, z.B. durch mechanische Beschädigungen oder offene Nahtstellen, auszuschließen.

Bei weiter auftretendem Schadensbild und für die Durchführung weiterer messtechnischer Prüfverfahren empfehlen wir die Beräumung der Dachfläche.
